# Renovatie Regelkring 800

Naam: Simon van Dessel  
Nummer: 4  
Klas: 7PA  
Procesautomatisatie  
Schooljaar: 2023-2024

## Regelkring 800

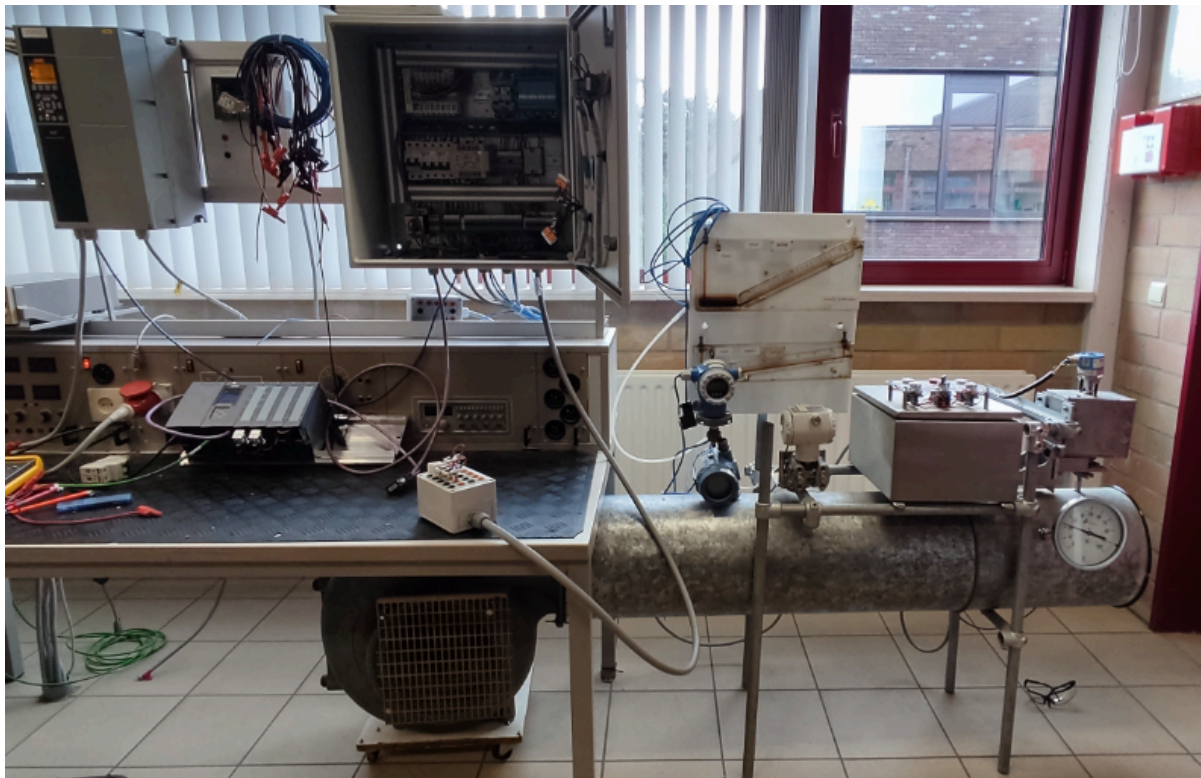
Mijn eindproject draait om het regelen van de temperatuur, iets wat heel belangrijk is in verschillende situaties. Het is een systeem waarmee we de temperatuur van de lucht die uit een buis komt kunnen regelen.

De sensoren bij het verwarmingselement en aan het einde van de buis meten simpelweg de temperatuur op die plekken. Zo weten we wat de temperatuur is bij het begin van de buis en de die lucht eruit komt.

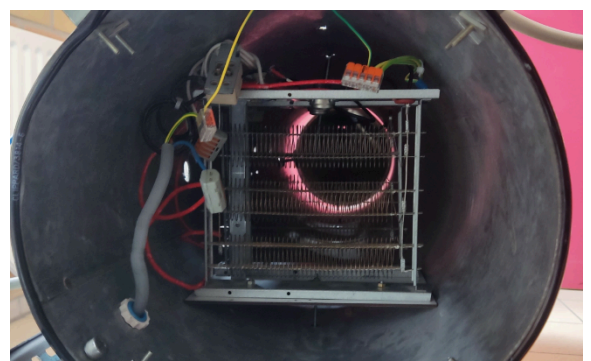
#### 4.4 Verwarmings element + SSR

Als verwarming zaten er 4 halogeen lampen (elk 500W) in de buis. Dit was geen goede verwarming dus heb ik deze vervangen door 2 verwarmingselementen van elks 1,5KW

Ik heb ook de watlow die de lampen schakelde moeten vervangen omdat deze ergens anders was gebruikt. Hiervoor heb ik een SSR gevonden, die 25A kan schakelen.

Deze kan ik sturen via pulsen. De watlow werkte via 4-20mA

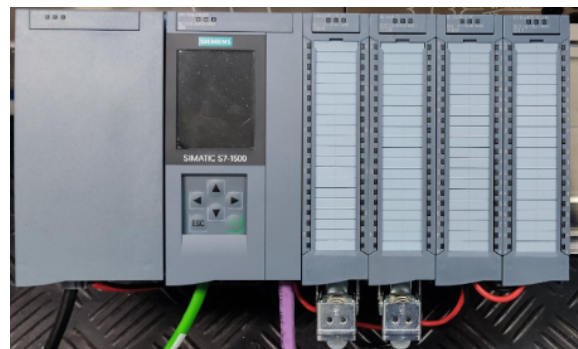
Uitgangskaarten

Merk: Siemens S7-1500  
Type: 1516-3 PN/DP  
6ES75 16-3AN02-0AB0

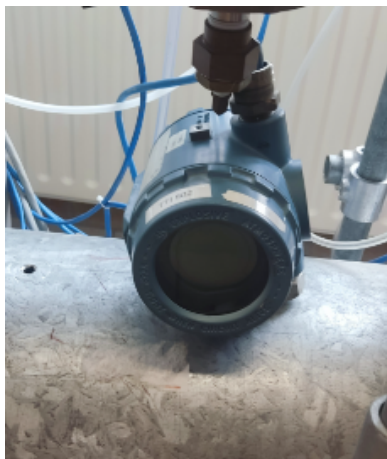
Rosemount  
3144P  
0-150°C  
4-20mA  
HART

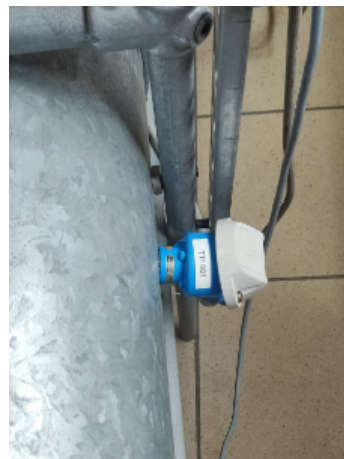
Endress & Hauser  
TST 72 1A1T02  
0-100°C  
4-20mA

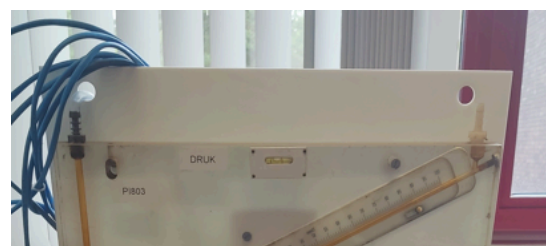
Druk

Endress & Hauser

4-20mA + HART

0-10mBar

Debiet

Verschuldruk transmitter

Met pitotbuis

0-75mBar

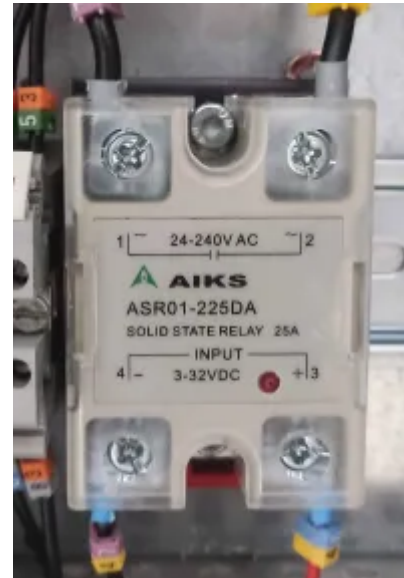
### 5.7 Solid State Relais

AIKS  
ASR01-225DA  
25A

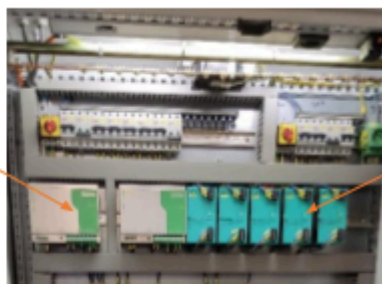
Voedingen, redundant uitgevoerd,

Dit zorgt ervoor dat als de hoof  
voeding problemen  
heeft/uitvalt dat de andere

ACIbus voedingen

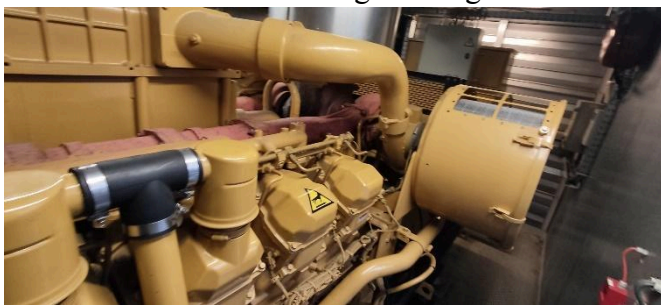
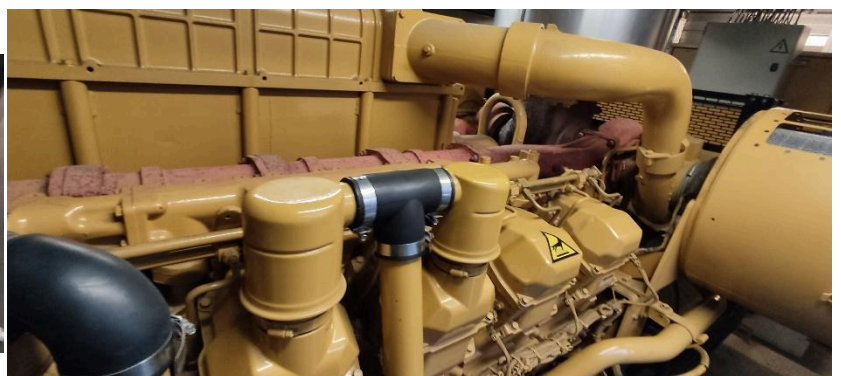
foto's generatoren

Dit is de middel grootste generator

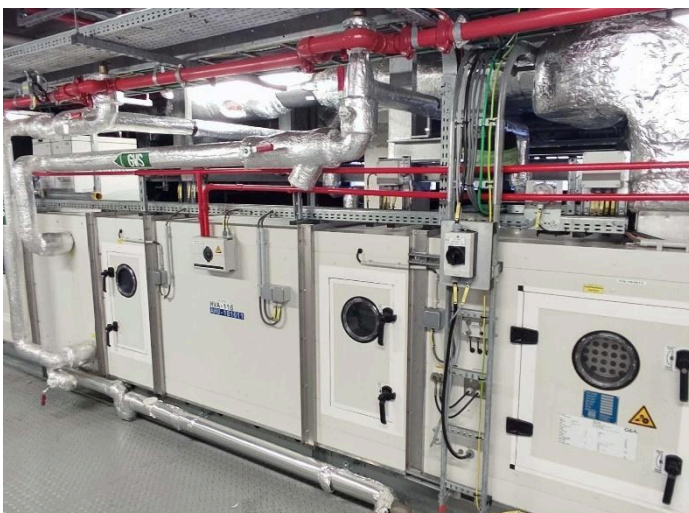
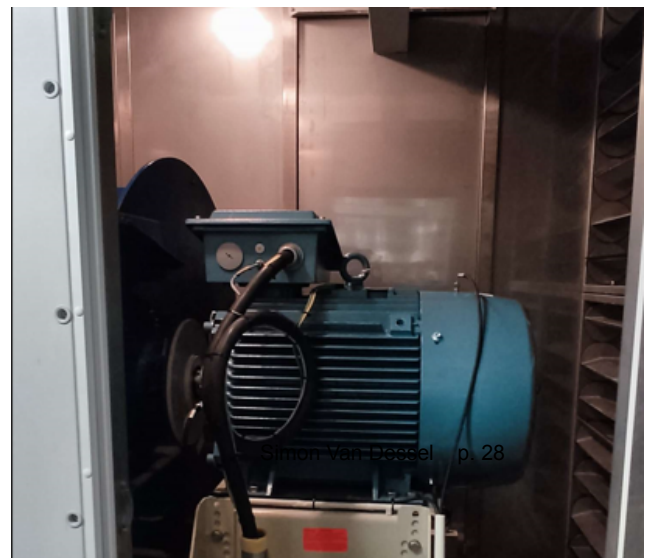
Dan heeft hij mij de GROTE HVAC laten zien, Hier zijn er 2 van voor redundantie. Ze waren 1tje aan het onderhouden- de filters vervangen en de motor nakijken. Dus konden we binnen zien. Er zat een hele grote motor in van 55KW en veel filters.

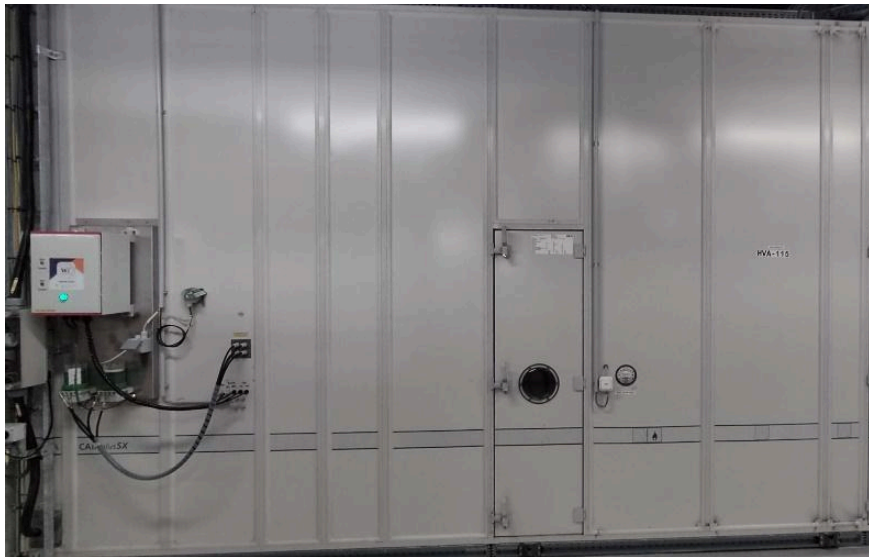
Voor de motor staan ook nog platen die kunnen roteren, hiermee regelen ze het debiet.

De grote HVAC zuigt lucht van buiten naar binnen. Deze filtert de

lucht en stuurt ze door naar de andere HVAC's. daar worden ze dan nog eens gefiltert.

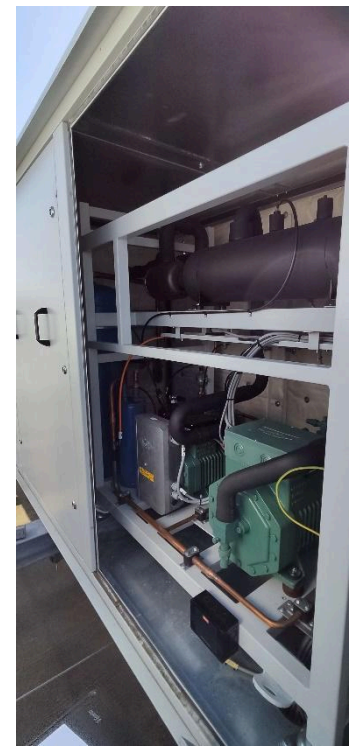
Na de middag hebben Luc en ik de maandelijkse preventief onderhoud (PM) van de koelcellen uitgevoerd. Hierbij hebben we het systeem gecontroleerd op gaslekkages en gecontroleerd of er nog voldoende gas en olie voor de motoren aanwezig was. Deze systemen zijn eigenlijk omgekeerde warmtepompen.

We brengen gas onder hoge druk, waardoor het vloeibaar wordt. Vervolgens laten we de vloeistof expanderen, waardoor deze afkoelt en warmte uit de kamer opneemt. Daarna koelen we de vloeistof terug naar gas door middel van ventilatoren en een warmtewisselaar met een groot oppervlak, om zoveel mogelijk warmte af te voeren.

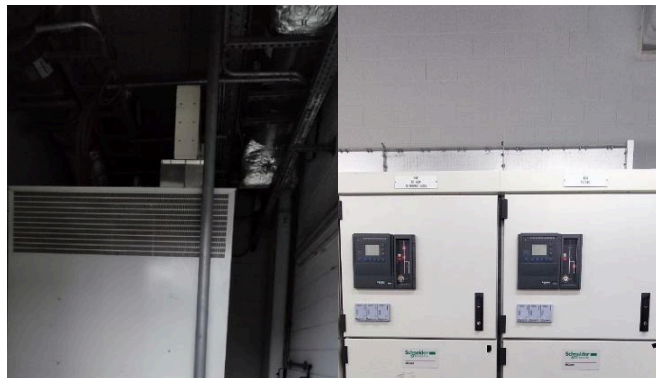
Daarna heb ik een rondleiding gekregen van de hoogspanning. 15KV komt binnen in deze kasten de stromen die erdoor gingen waren natuurlijk redelijk klein (4,5A) door de hoge spanningen. Van hier gaan ze dan naar de transformatoren.

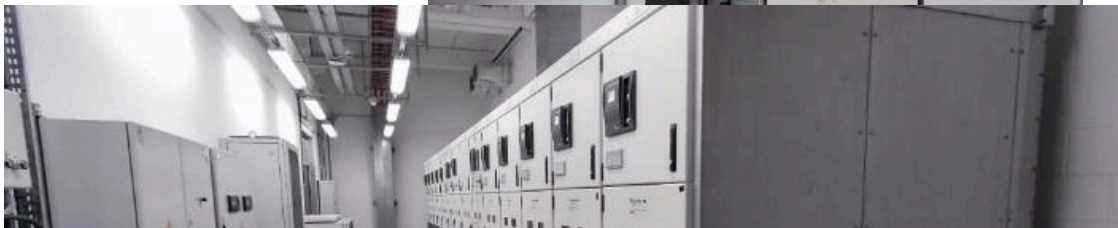
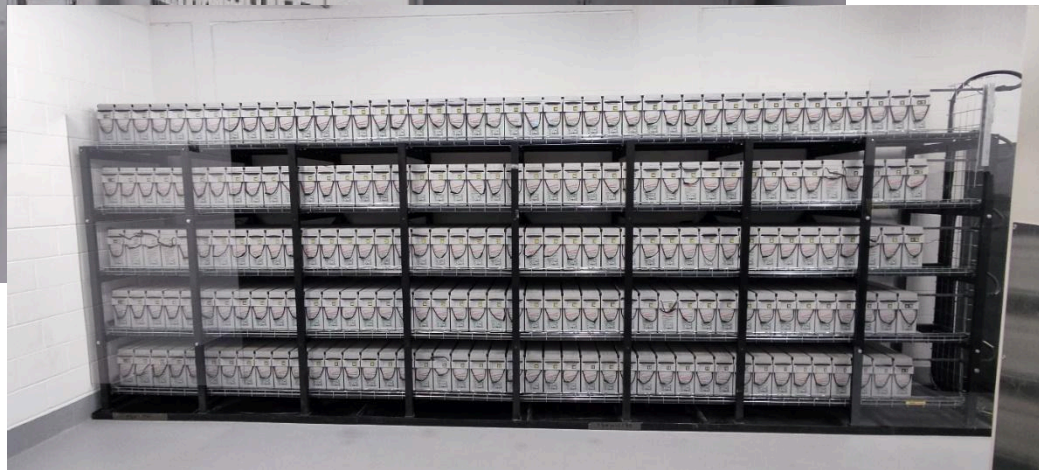
hebben hier ook UPS ( Uninterruptible Power Supply ), dit zijn heel veel batterijen. Dan als

de spanning weg valt vangen deze alles op tot de noodgeneratoren opgestart zijn. Zodat de spanning niet weg valt bij systemen die noodzakelijk zijn.

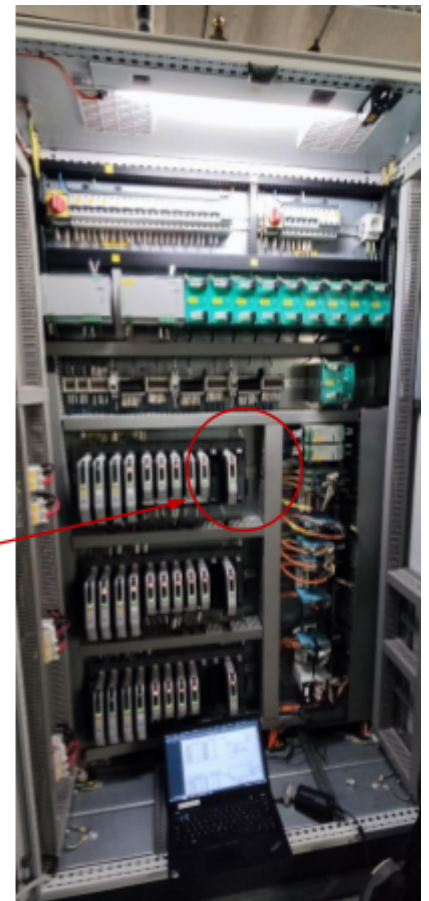
Kaart die de error gaf

Vandaag was er een probleem, een Festo eiland ( perslucht ) die met Profibus werkt reageerde niet meer. We waren er naar toe gegaan en zagen dat BF ( Bus Fault ) was aan het flikkeren. Dit betekende dat er iets mis was met Profibus connectie.

Dit hebben we opgelost door natuurlijk de eindweerstand te verplaatsen.

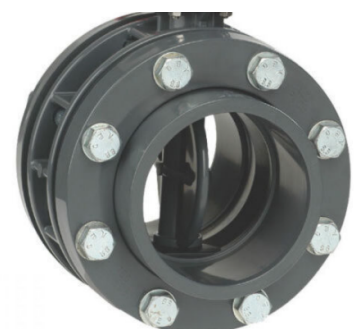
Aan de ingang zit een 2-draads inductieve sensor. Die als terugkoppeling dient van een vlinderklep.

We weten niet waarom deze soms niet doorgeeft, het ligt niet aan de sensor want deze hebben ze al eens 2 keer vervangen.

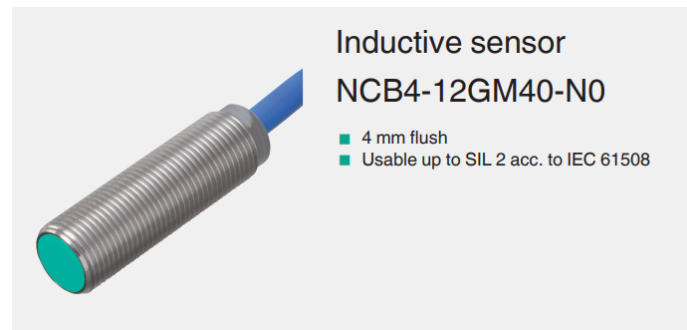
Deze verstoring leidt tot een verandering in de impedantie van de spoel.

De sensor detecteert deze impedantieverandering en geeft een uitgangssignaal (bijvoorbeeld een schakelsignaal) om aan te geven of er een metalen object is gedetecteerd.

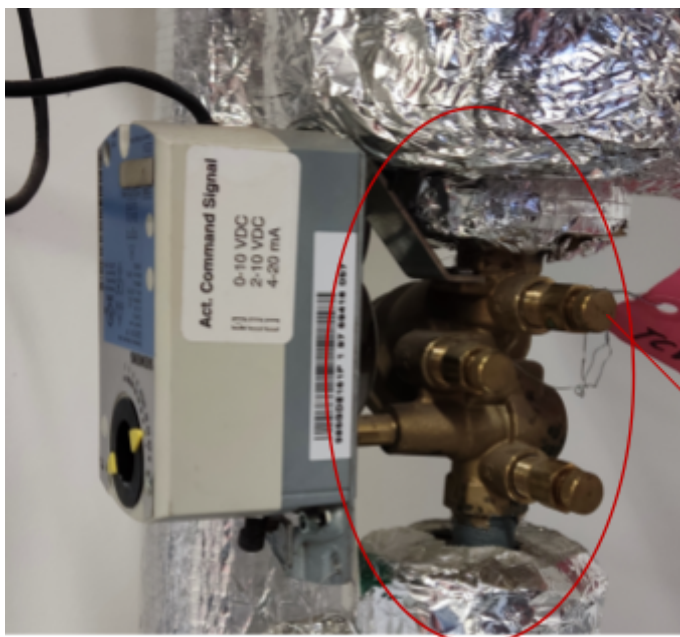
De hoeveelheid koud water dat door de leidingen gaat wordt geregeld door een regelklep

Dit is een Ball-Valve, dit is een balletje met een gat in waar het water dan doorgaat. Door deze meer/minder open te draaien gaat er ook meer/minder debiet door.

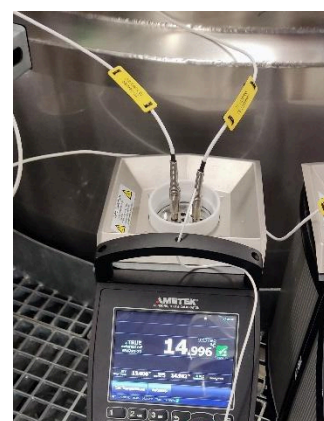
Ze hebbe kleinere kalibratie machines die heel exact temperatuur kunnen maken. Deze laten ze dan eerst naar het setpoint gaan. We hadden er 3 meegenomen eentje op 0°C, 70°C en 140°C.

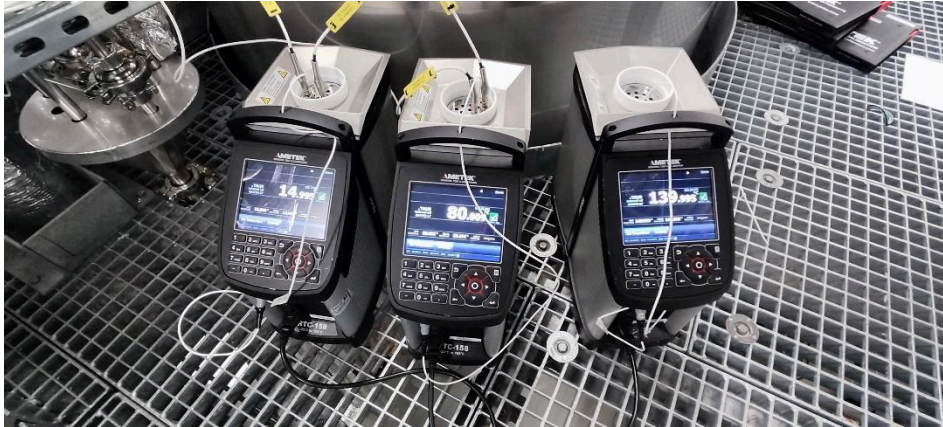
Ze hadden deze temperaturen genomen omdat de sensoren daarop moesten gekalibreerd moeten worden. Ze pakken de range en 1 punt in het midden. Zo kunnen ze zien of het een mooie rechte is.

(Ik denk dat deze rond de 20 000 euro kosten, en hier hebben ze veel van)  
Als deze op temperatuur zijn steken ze de elementen erin en

laten ze stabiel worden. Als ze 5 minuten stabiel staan kijken we naar de temperatuur die de transmitter doorgeeft. Als deze een verschil groter heeft dan  $0.5^{\circ}\text{C}$  regelen ze de transmitter bij. Als deze groter is dan  $1^{\circ}\text{C}$  mag het product niet verkocht worden en moet het nagekeken worden.

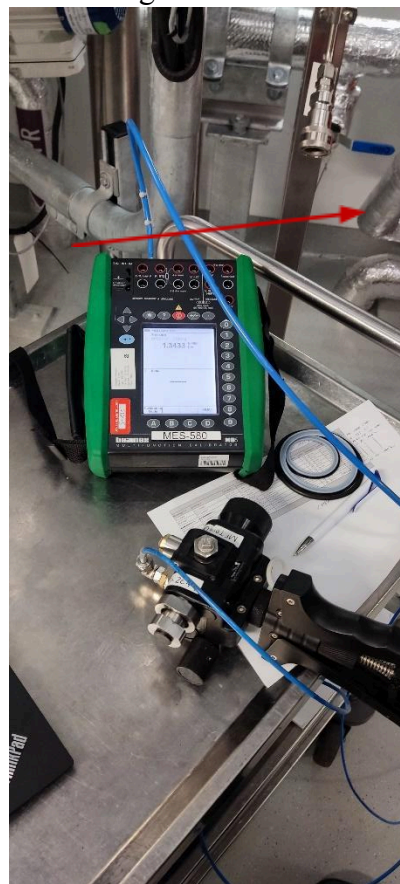
We hadden weer 3 punten gemaakt met de 0 bar (atmostferisch), 1,5 bar en 2,5 bar.

De normale PT was ok, maar de verschildruk we bijregelen. De zero was een beetje maar dat is gemakkelijk om te veranderen. Dit Delta V en is in de transmitter een parameter

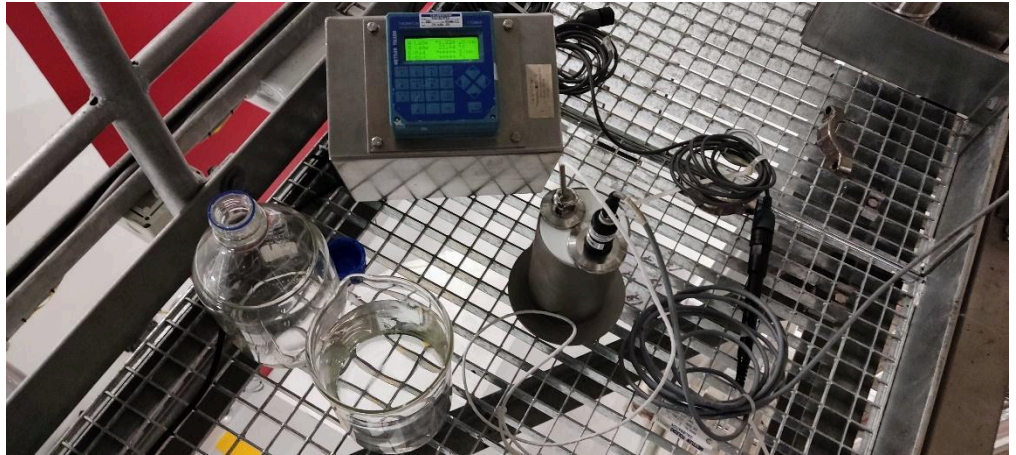
Dit is een sensor die de geleidbaarheid meet van het water, zo kan je zien of het water vuil/proper is.

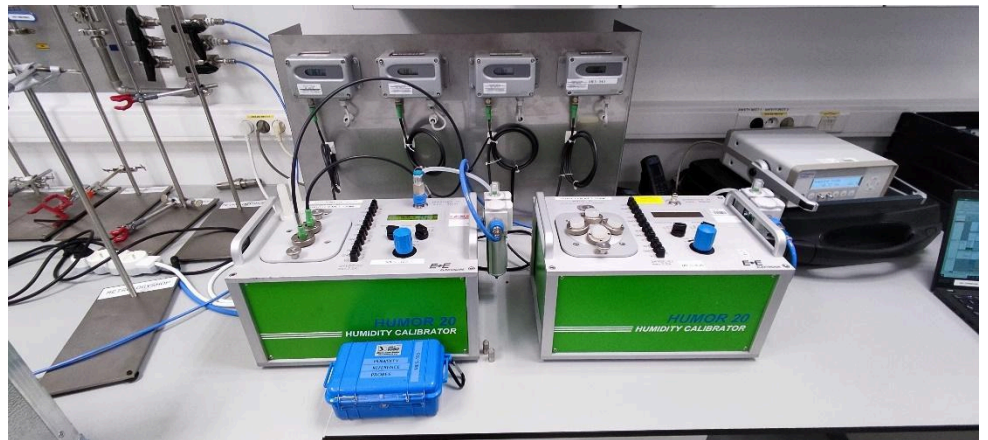
Dit zijn vochtigheid kalibrators. Hoe ze precies werken weet ik ook niet.

Het is iets met druk, meer druk = minder vocht

Minder druk = meer vocht

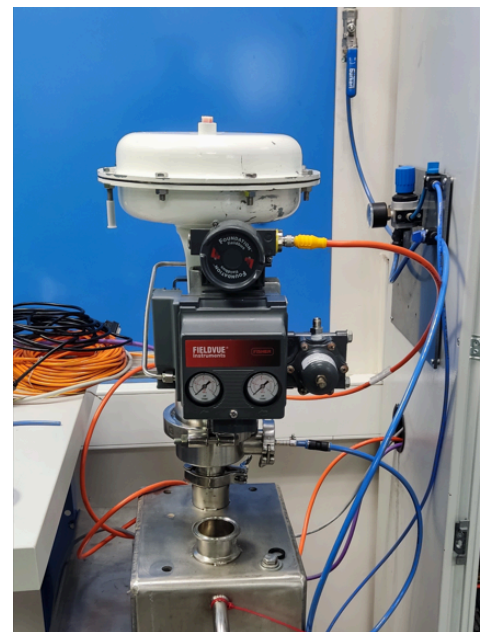
Daarna had ik met Sam 2 regelkleppen onderhouden. Deze hebben we getest, gekalibreerd en de afsluiter vervangen. Deze afsluiters zijn ook niet goedkoop, ze kunnen meer dan honderde euros kosten.
